Die Renovierung von Schloss Sauerbrunn

Eibegger arbeitete mit hauseigenem Fettkalk

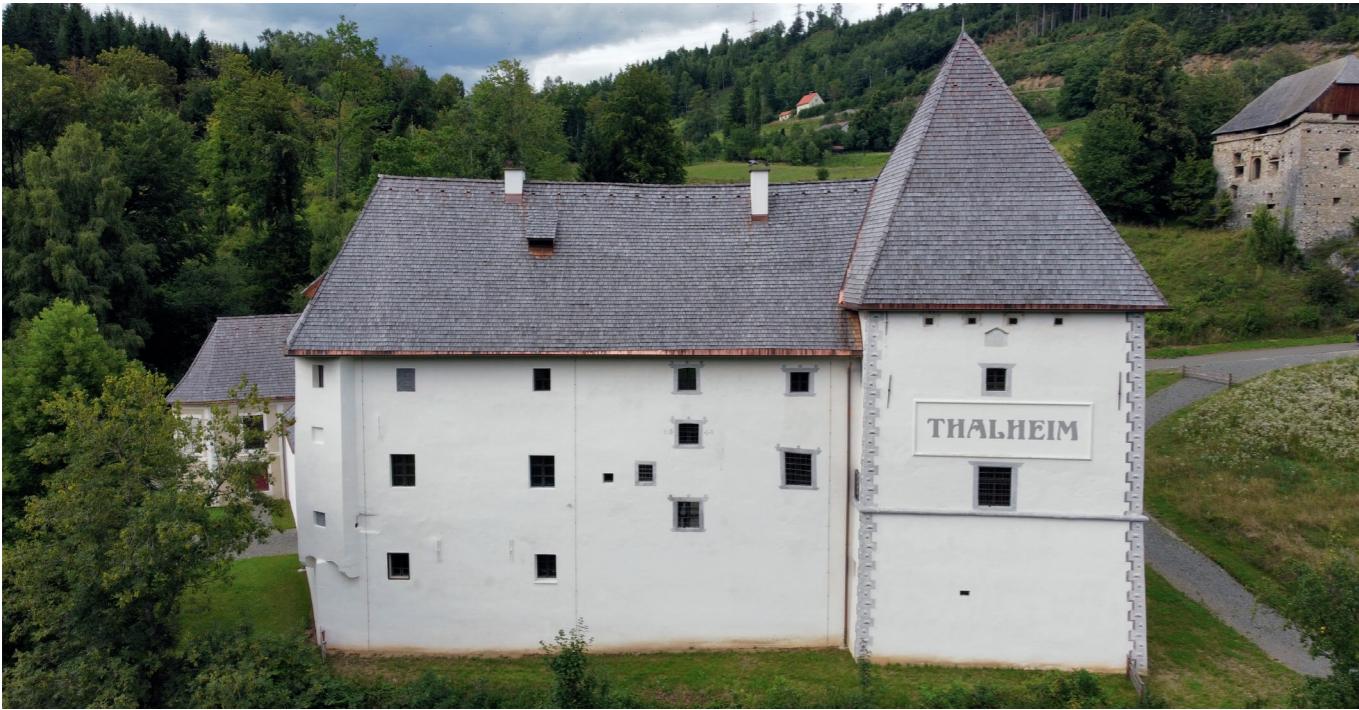
Die Südseite des Schlosses in neuer Pracht.

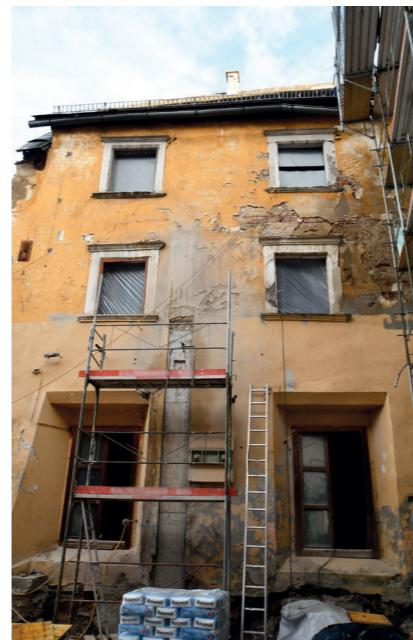
Die Fassade im alten Gelbton.

Mehr als 3.000 Quadratmeter Fassade galt es, in enger Abstimmung mit Auftraggeber, Restaurator und Bundesdenkmalamt, zu sanieren. Der Putz befand sich in sehr schlechtem Zustand, im Mauerwerk darunter war es zu zahlreichen Salzausblühungen gekommen. Die Fassadenfarben entsprachen nicht mehr dem Originalzustand, da in der Renaissance und im Barock gelbe Farbtöne über das elegante Grauweiß gepinselt worden waren. Glücklicherweise gab es Aufzeichnungen aus der Entstehungszeit, wodurch die ursprüngliche Optik mit dem BDA und Restaurator Markus Pescoller rekonstruiert werden konnte.

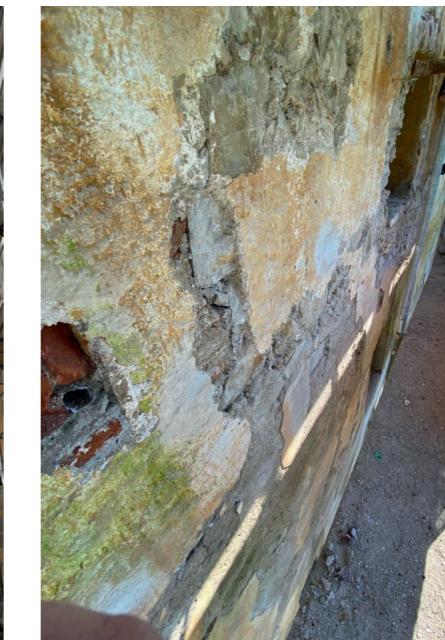
Der Zustand des alten Putzes.

Josef und Peter Eibegger empfahlen, den gesamten alten Putz abzuschlagen und die Fassade mit reinem Kalkputz neu zu verputzen. Der Bauherr war immer lösungsorientiert und stimmte zu. Nach der Entfernung des Altputzes wurden die Salzausblühungen mithilfe eines flüssigen Neutralisierungsmittels beseitigt und mit Wasser nachgewaschen. In den Fugen und Ritzen waren noch Moose und Flechten und sogar

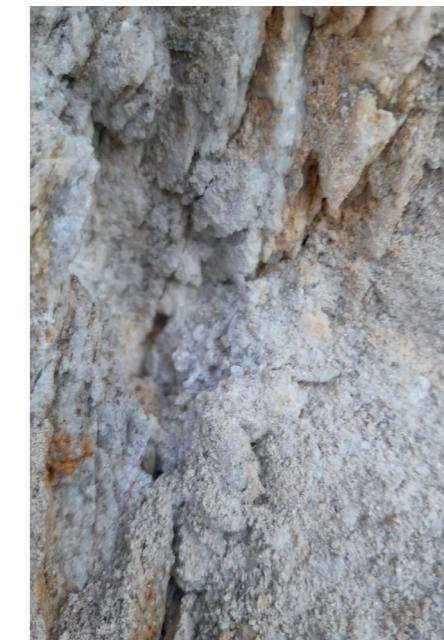
Der defekte Putz mit Salzausblühungen musste komplett entfernt werden.

kleine Bäume vorhanden, die ebenfalls entfernt werden mussten. Die größten Vertiefungen in der Mauer wurden dann mit Mauermörtel der Firma Mapei ausgeputzt. Für den Verputz kam das System Mape Antike, ebenfalls von der Firma Mapei, zum Einsatz. Fünf aufeinander abgestimmte Kalkputze werden in Zukunft das Mauerwerk vor weiteren Ausblühungen und anderen Schäden schützen. Alle verwendeten Kalkputze sind zementfrei und deshalb wirklich diffusionsoffen!

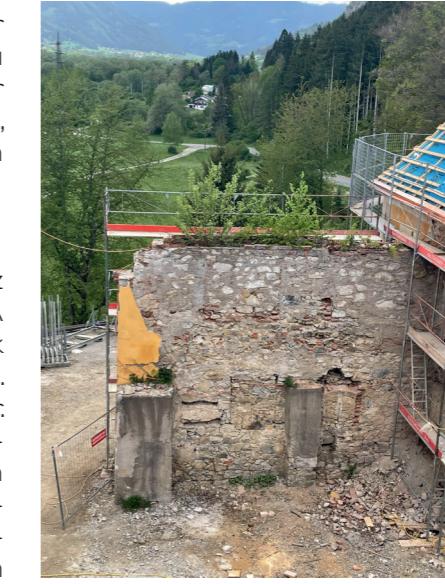
Aus dem Wehrgang sprossen Bäume und Sträucher.

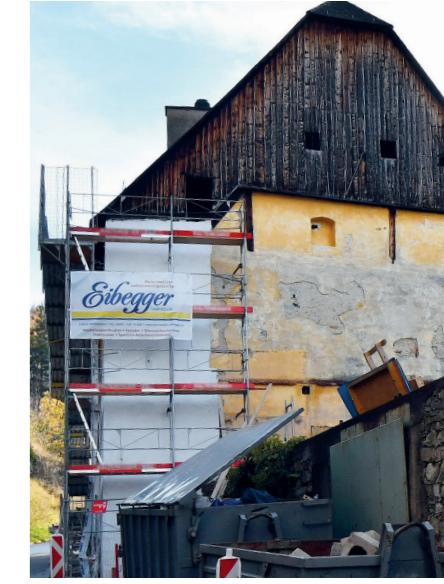
Links ist bereits die neue, weiße Fassade sichtbar.

Nach dem fachgerechten Verputz ging es an den Kalkanstrich. Das BDA forderte, dass der verwendete Kalk mindestens drei Jahre alt sein sollte. Denn: Je älter der Kalk, desto besser. Eibegger übertraf diese Anforderung: Er verwendete 18 Jahre alten Fettkalk aus seiner hauseigenen Kalkgrube. Restaurator Pescoller war begeistert von der Qualität und nahm Eibegger sogar eine größere Menge Kalk für seine eigenen Projekte ab.

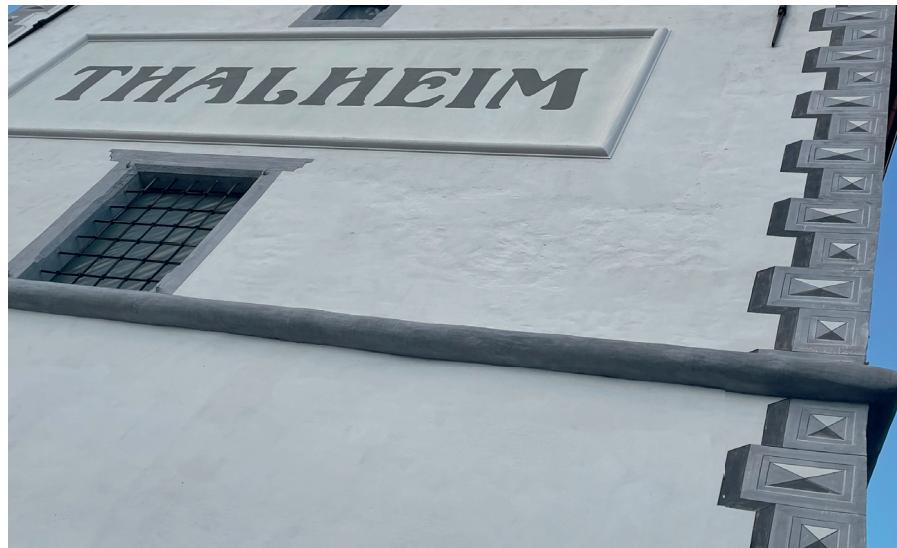
Die in Graumalerei ausgeführten Eckquader.

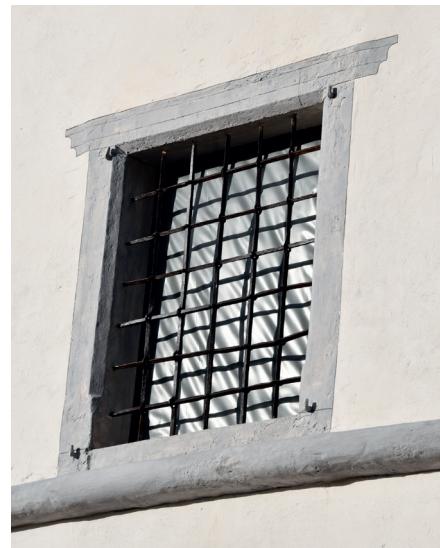
Die mit Leinöl fixierten Eisengitter.

Damit die schöne neue Fassade bei Regen nicht durch braune Schlieren von den 400 Jahre alten Eisengitter vor den Fenstern verunreinigt wird, wurden auch diese von Eibegger be-

handelt: Zunächst wurden die Gitter mechanisch gereinigt und dann zweimal mit kaltgepresstem Leinöl fixiert. Der Anstrich war transparent gehalten, um den antiken Farbton des Eisens beizubehalten. Ein Schutzanstrich mit Leinöl ist bis zu zehn Jahre lang haltbar.

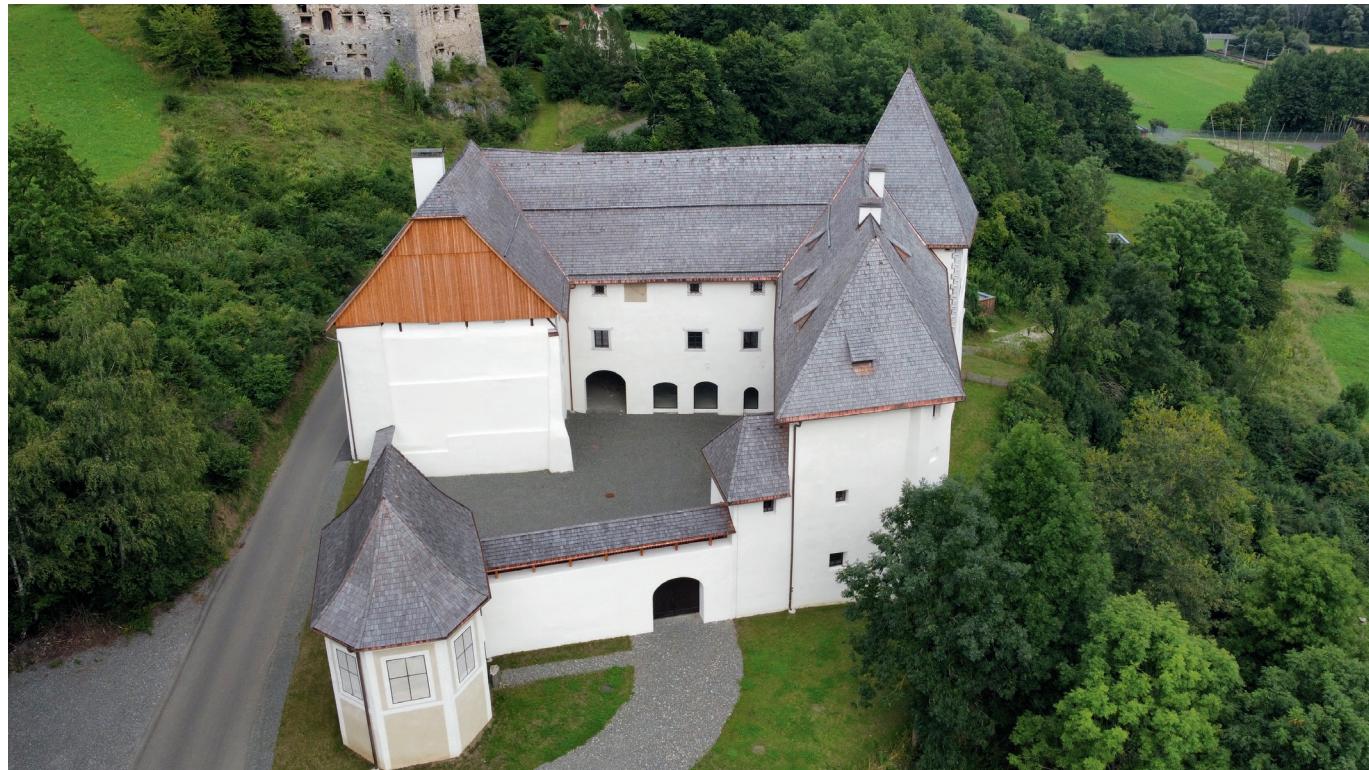
Drohnenicht auf die renovierte Kapelle, den Wehrgang und Innenhof.
